## Αρχηγείο Πυροσβεστικού Σώματος Διεύθυνση Αντιμετώπισης Εγκλημάτων Εμπρησμού

**Αυτοψία στις εγκαταστάσεις του κτιρίου 2 της  
επιχείρησης ΒΙΟΛΑΝΤΑ Α.Ε.  
(6° χλμ ΕΟ Καρδίτσας-Τρικάλων),  
χώρου προκληθείσας έκρηξης και πυρκαγιάς της 26-  
01-2026**

Αυτοψία στο κτίριο 2/πτέρυγα Β της επιχείρησης ΒΙΟΛΑΝΤΑ Α.Ε., χώρο προκληθείσας έκρηξης και πυρκαγιάς της 26-01-2026.

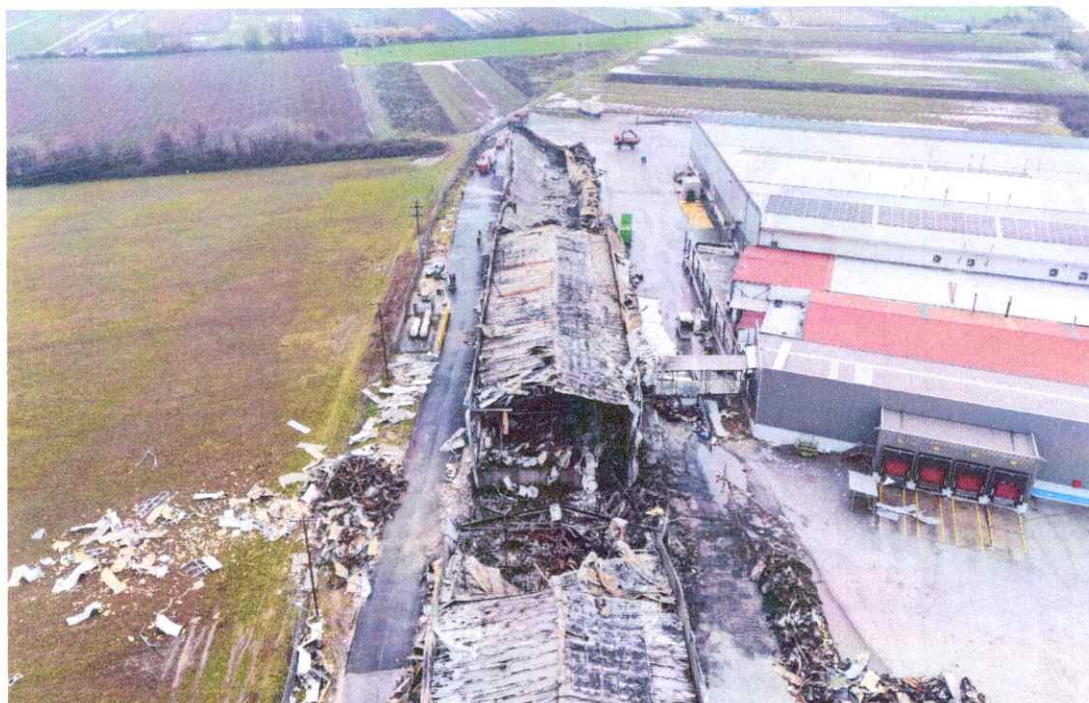
Εικόνα 1

Κατά τις πρωινές ώρες της ανωτέρω πραγματοποιήθηκαν εργασίες εκσκαφής, προκειμένου να αποκαλυφθεί η υπόγεια σωλήνωση η οποία είχε εντοπιστεί στην προηγούμενη αυτοψία της Υπηρεσίας μας κατά το στάδιο της αυτεπάγγελτης προανάκρισης και από την οποία διαπιστώθηκε ότι είχε σημειωθεί διαρροή αερίου καυσίμου, μεταξύ των υπέργειων δεξαμενών προπανίου χωρητικότητας

5.000 και 9.000 λίτρων και του κτιρίου 2 της επιχείρησης ΒΙΟΛΑΝΤΑ Α.Ε. (Εικόνα 1).

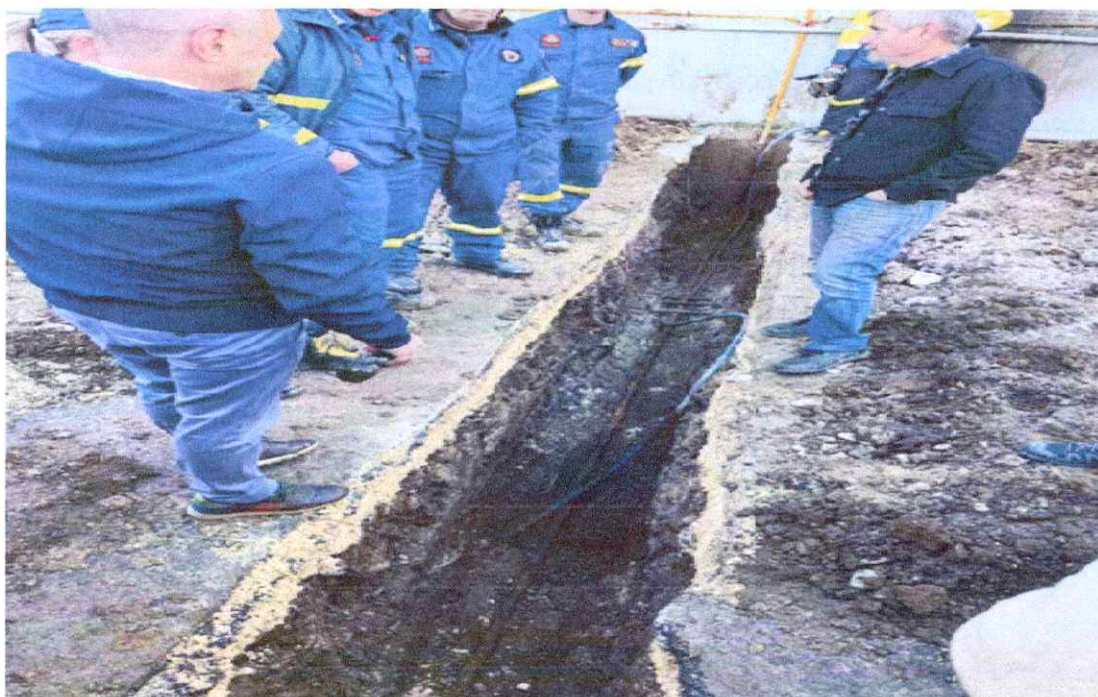
Μετά από συντονισμένες ενέργειες εκσκαφών και λαμβάνοντας υπόψη τους απαραίτητους κανόνες ασφαλείας προβήκαμε με ειδικό σκαπτικό μηχάνημα στη διάνοιξη του εδάφους επί του ασφάλτινου δρόμου μήκους 7,5 περίπου μέτρων, πλάτους 0,6 μέτρων και βάθους 1,2 μέτρων μέχρι που αποκαλύφθηκε πλήρως το σύστημα σωλήνωσης που διερχόταν από το σημείο (Εικόνα 2,3). Τονίζεται ότι καθ' όλη τη διάρκεια της διαδικασίας παρατηρήθηκε οσμή υγραερίου.

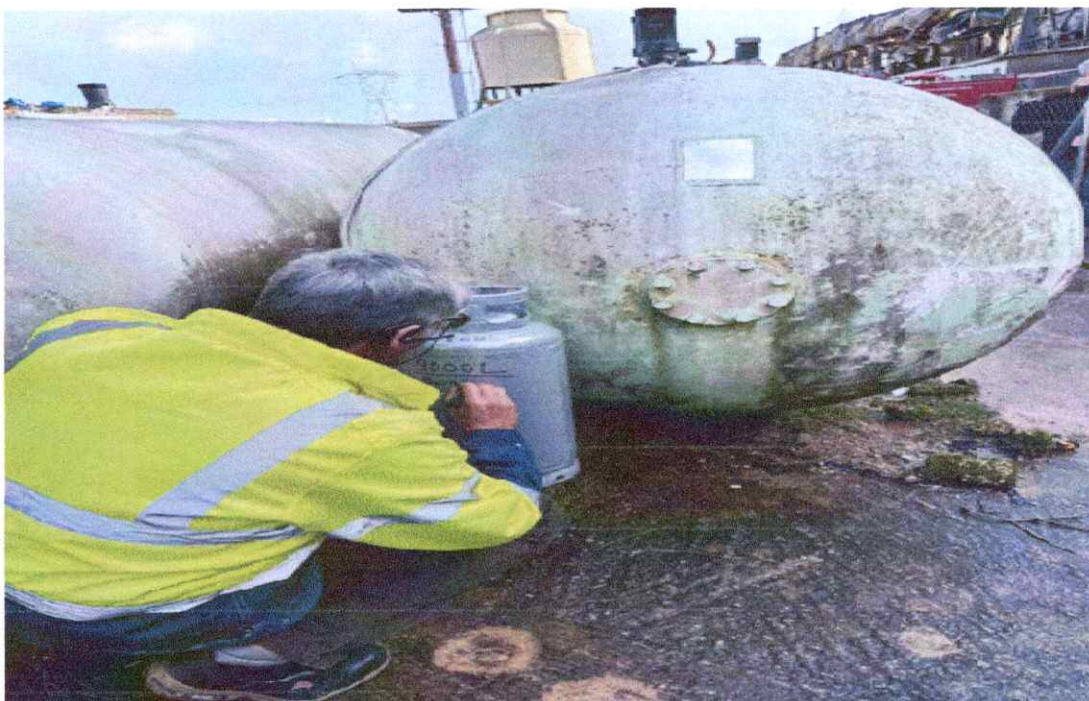
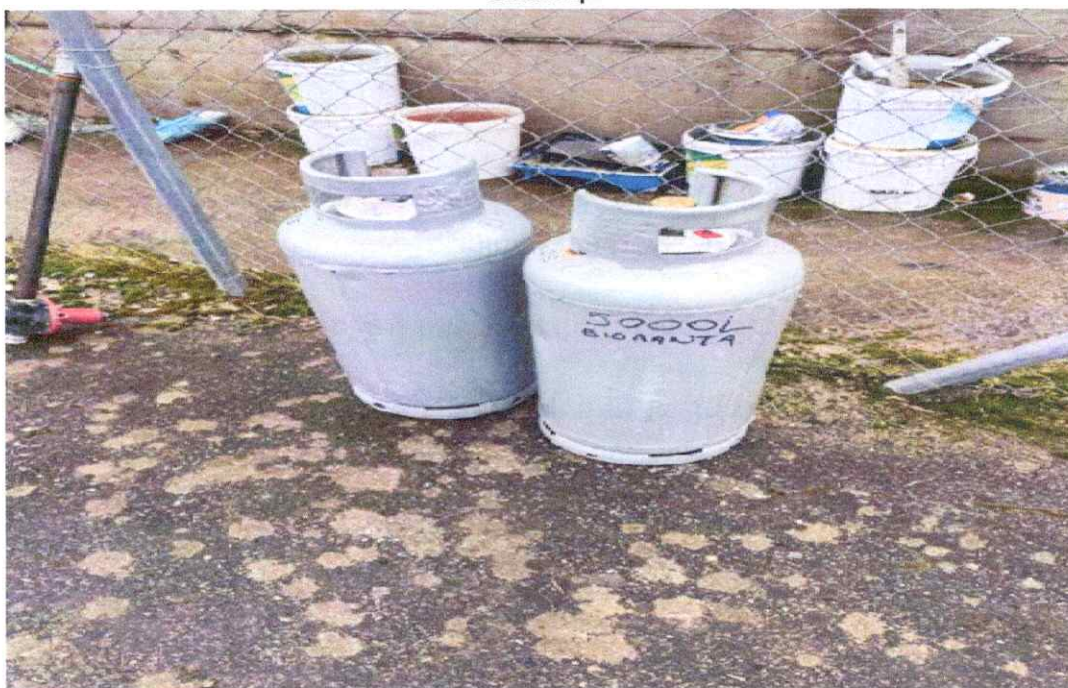
Εν συνεχεία, πραγματοποιήθηκε λήψη δειγμάτων από αμφότερες υπέργειες δεξαμενές 9.000 και 5.000 λίτρων αντιστοίχως (Εικόνα 4, 5) προκειμένου να διαπιστωθεί το περιεχόμενό του. Σημειώνεται ότι σύμφωνα με προφορική δήλωση του ιδιοκτήτη της επιχείρησης Τζιωρτζιώτη Κωνσταντίνου οι εν λόγω έφεραν αέριο καύσιμο προπάνιο.

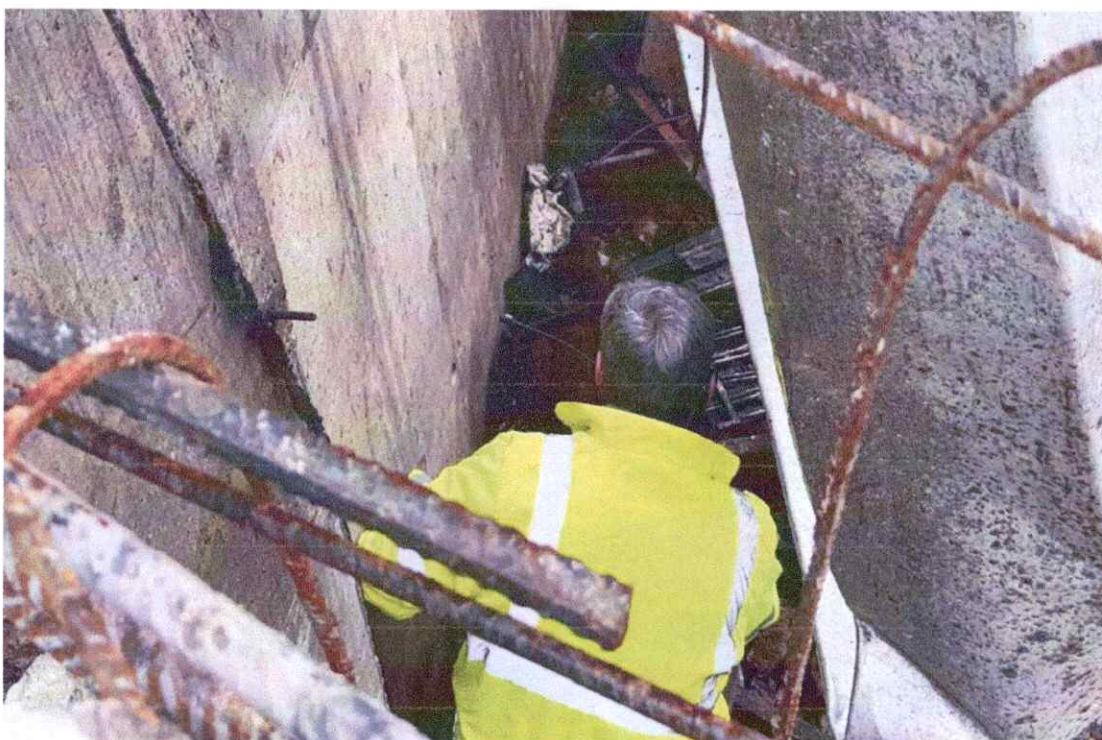
Εικόνα 6

Μετρήσεις και δείγματα ελήφθησαν από τις οπές τσιμέντου του υπογείου στο κτίριο 2 (Εικόνα 6) όπου σημειώθηκε η έκρηξη, τα οποία μεταφέρθηκαν στα εργαστήρια της Β' Χημικής Υπηρεσίας Αθηνών προς ανάλυση.

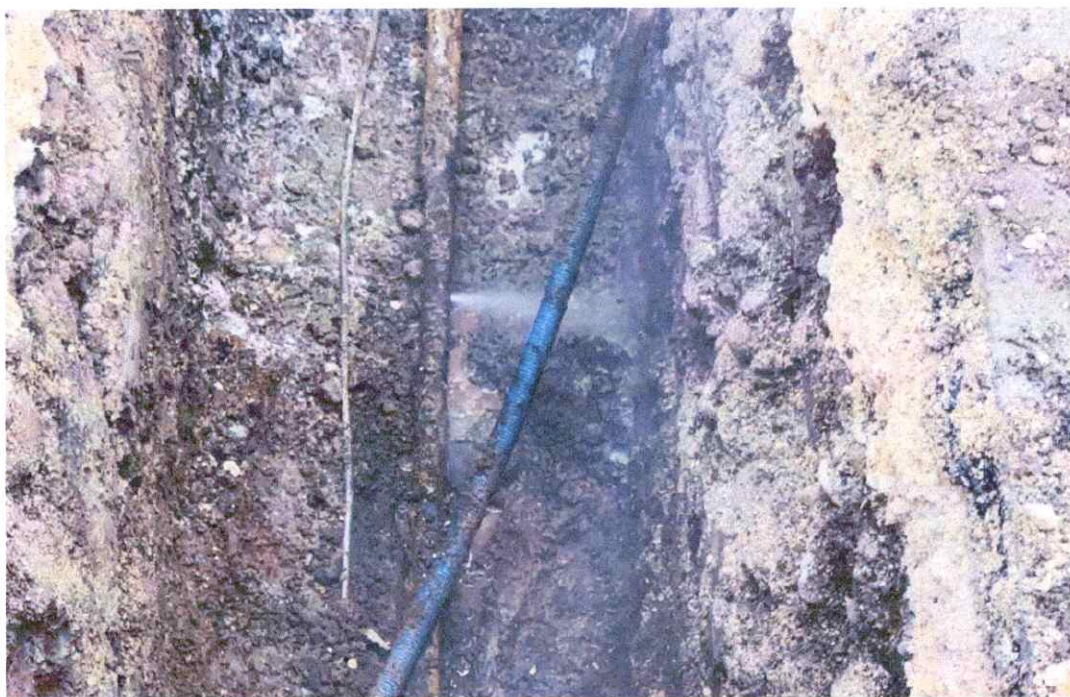
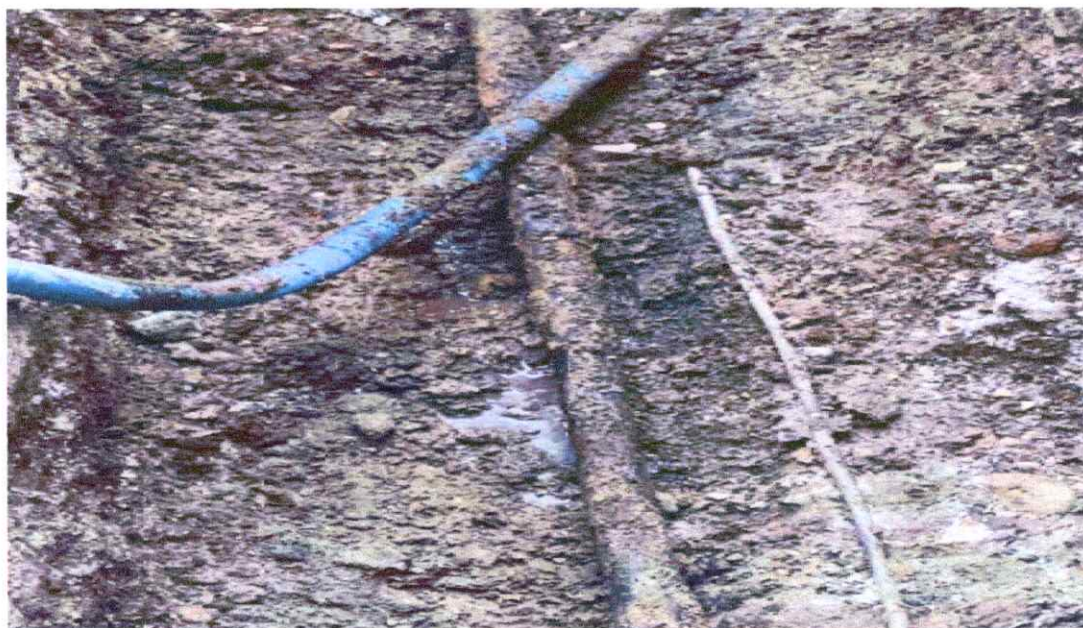
Ακολούθως διενεργήθηκε δοκιμή τόσο με τη χρήση αερίου αζώτου (Εικόνα 7), όσο και με χρωματισμένο νερό (Εικόνα 8), με σκοπό τον τυχόν εντοπισμό σημείων διάτρησης στο σύστημα σωληνώσεων, γεγονός που επιβεβαιώθηκε αφού εντοπίστηκαν τουλάχιστον τρία (3) σημεία διαρροής.

- Με τη χρήση τόσο αερίου αζώτου όσο και χρωματισμένου νερού διαπιστώθηκε η παρουσία σημείων διάτρησης και κατ' επέκταση διαρροής επί του επίμαχου δικτύου.

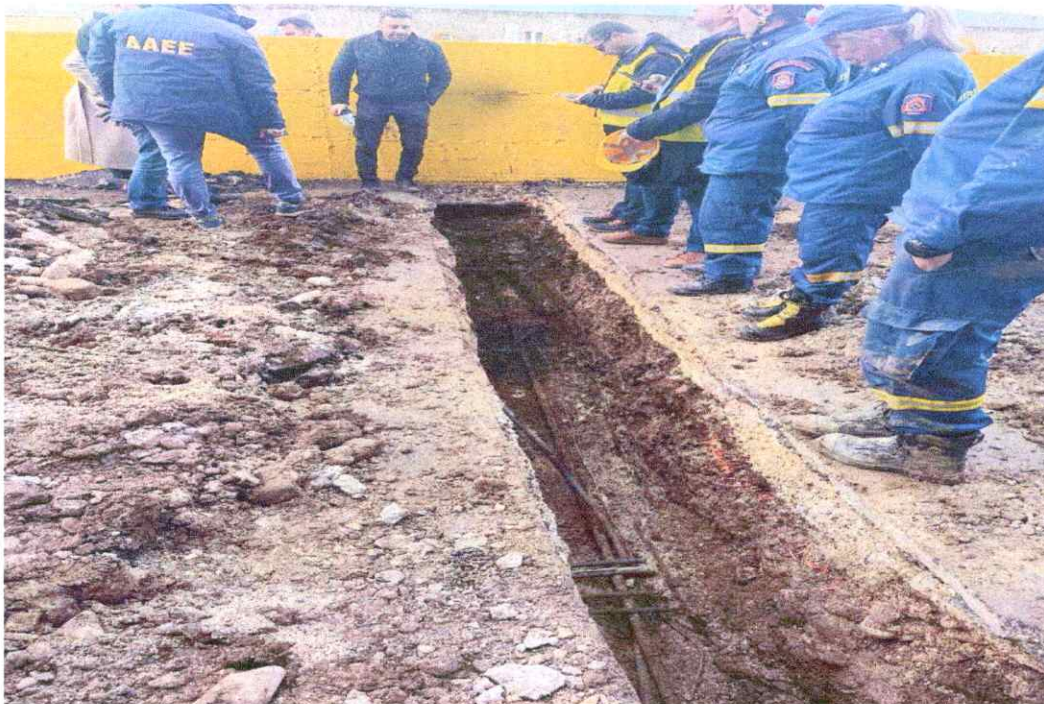
Εικόνα 9

Επισημαίνεται ότι παραλλήλως και καθέτως του προαναφερθέντος δικτύου σωληνώσεων εντοπίστηκε καλωδίωση μεταφοράς ηλεκτρικού ρεύματος και σωλήνας μεταφοράς νερού (Εικόνα 9).

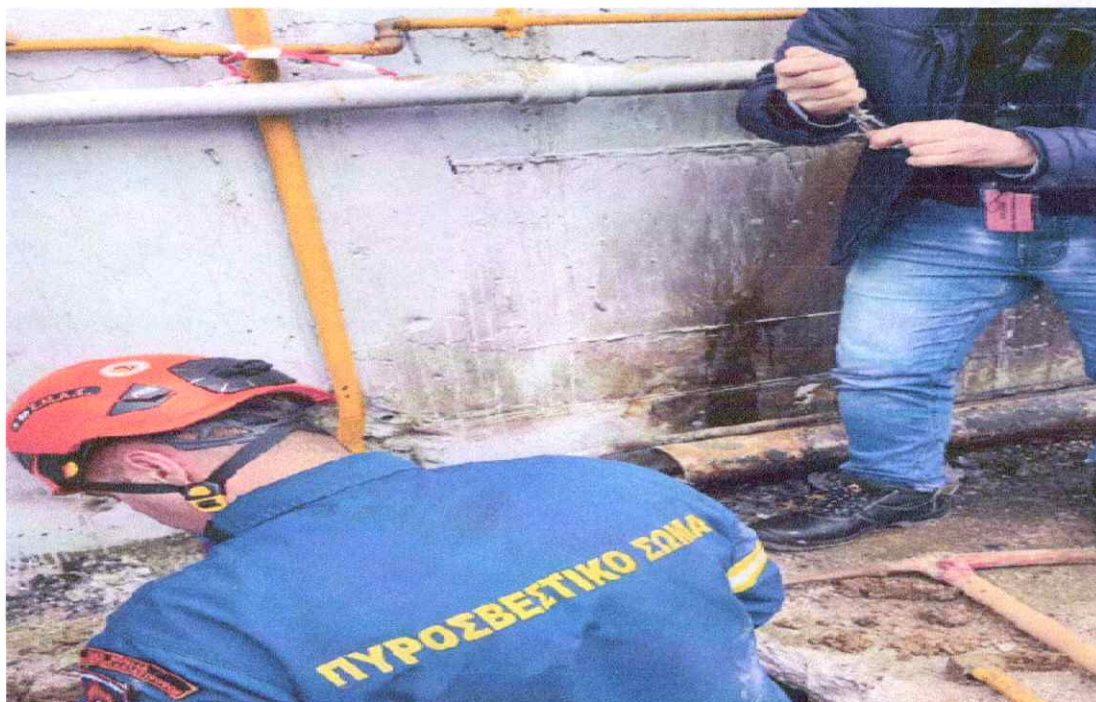
Παράλληλα ελήφθησαν δείγματα χώματος (εικόνα 10), καθώς και υλικό οξείδωσης (εικόνα 11) από το επιστημονικό προσωπικό του Γενικού Χημείου του Κράτους, τα οποία μεταφέρθηκαν αυθημερόν στα εργαστήρια της Β' Χημικής Υπηρεσίας Αθηνών προς ανάλυση. Τα δείγματα ελήφθησαν από το εσωτερικό της διάνοιξης του εδάφους στον ασφάλτινο δρόμο που αποκαλύφθηκε το σύστημα σωλήνωσης και το οποίο είχε υποστεί διαρροή.

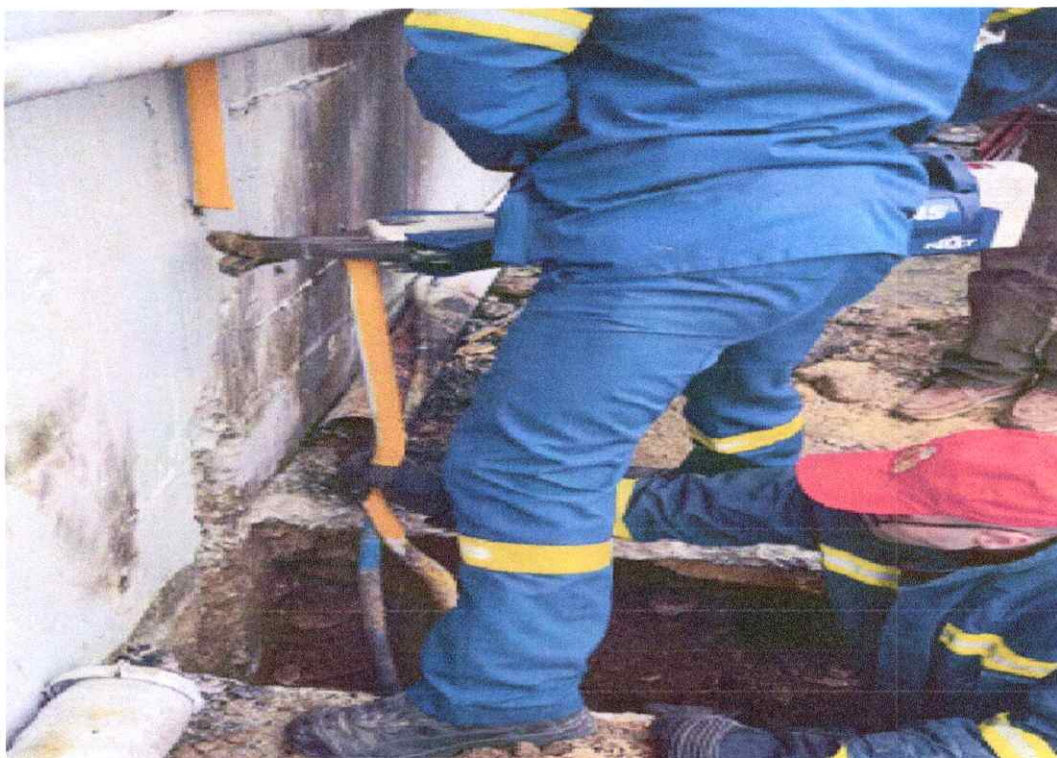
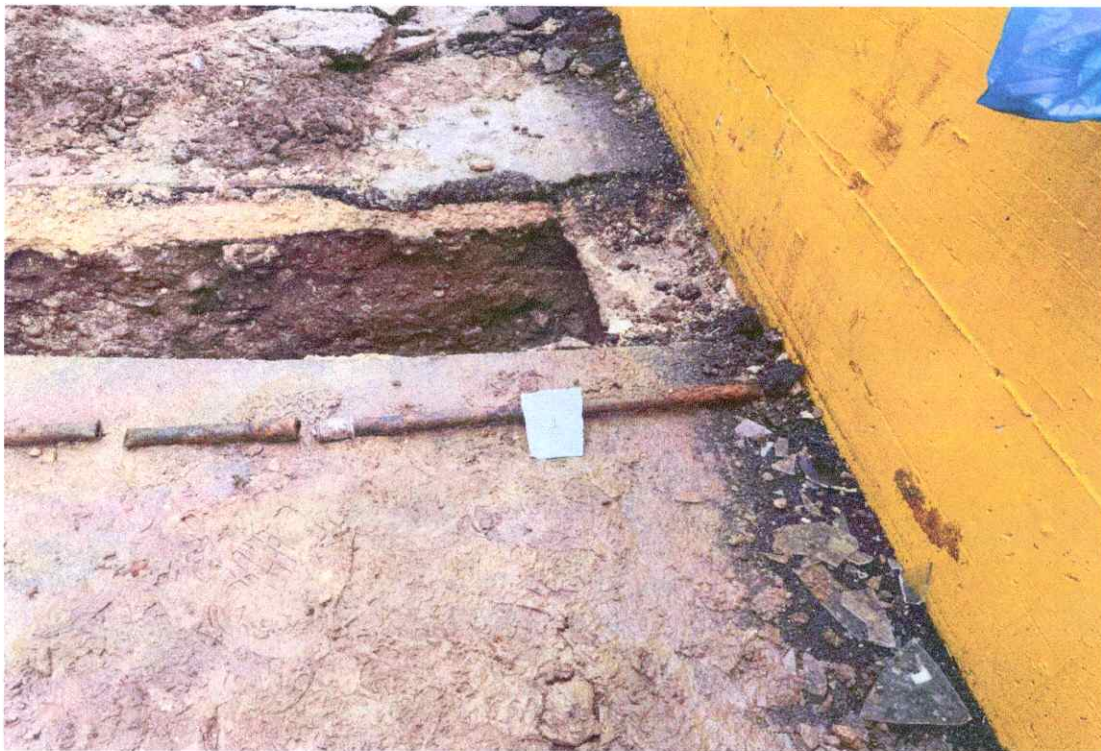
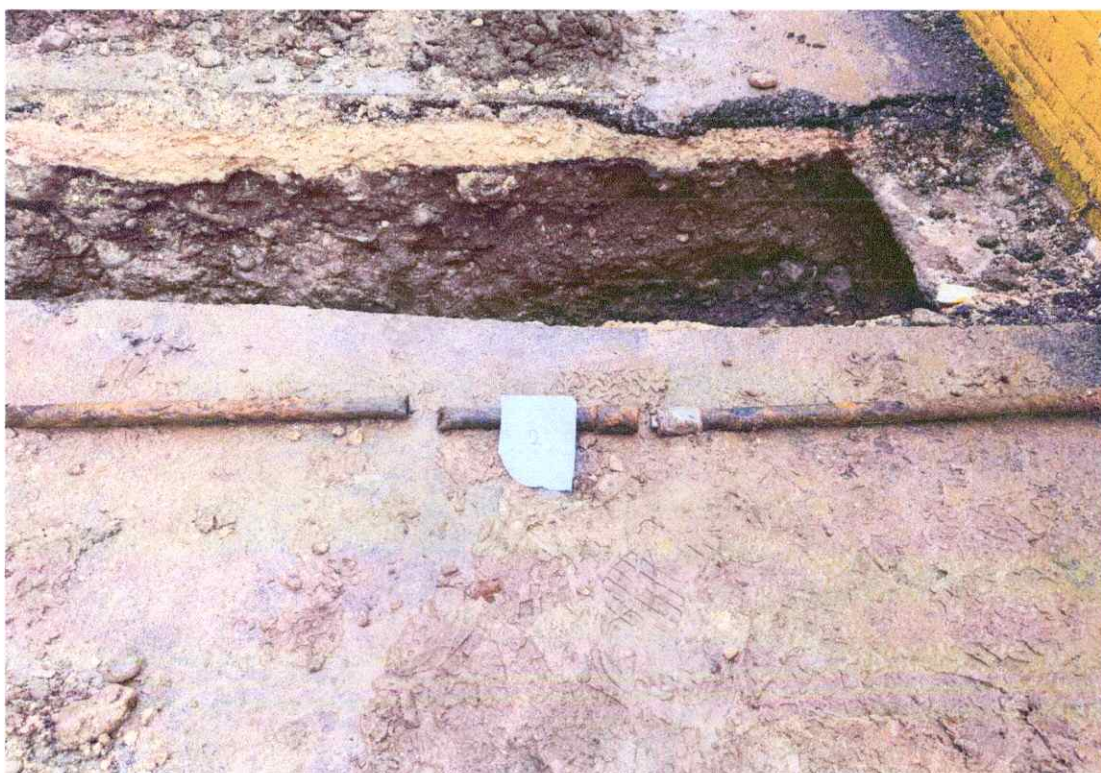
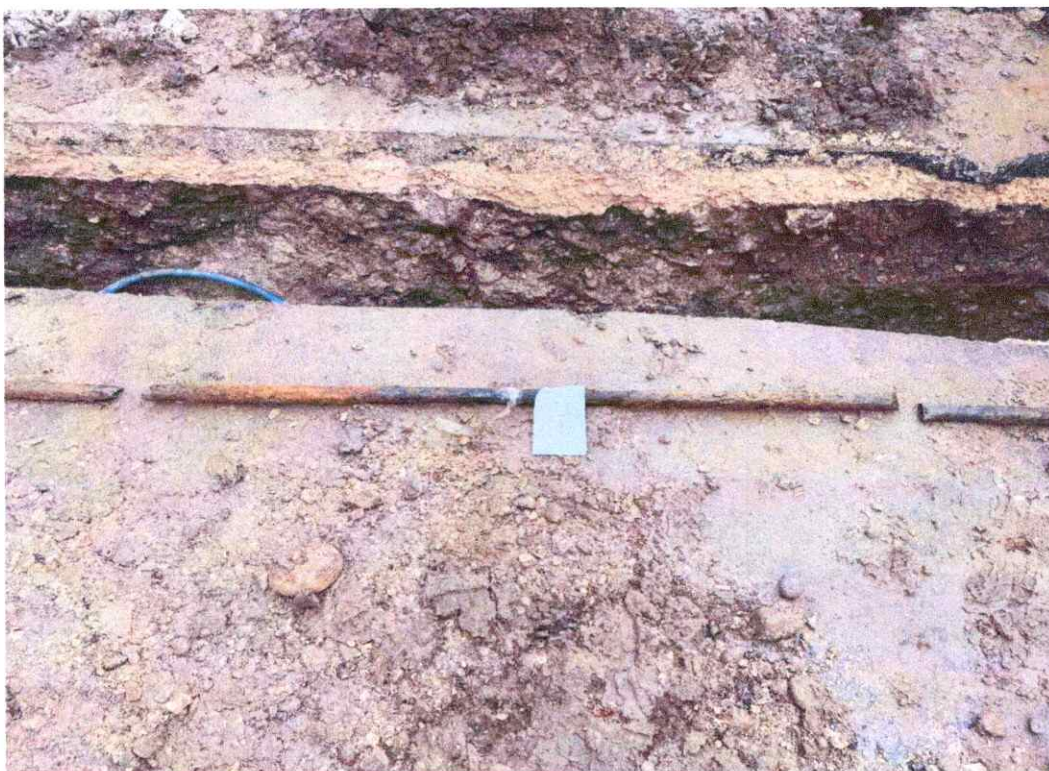
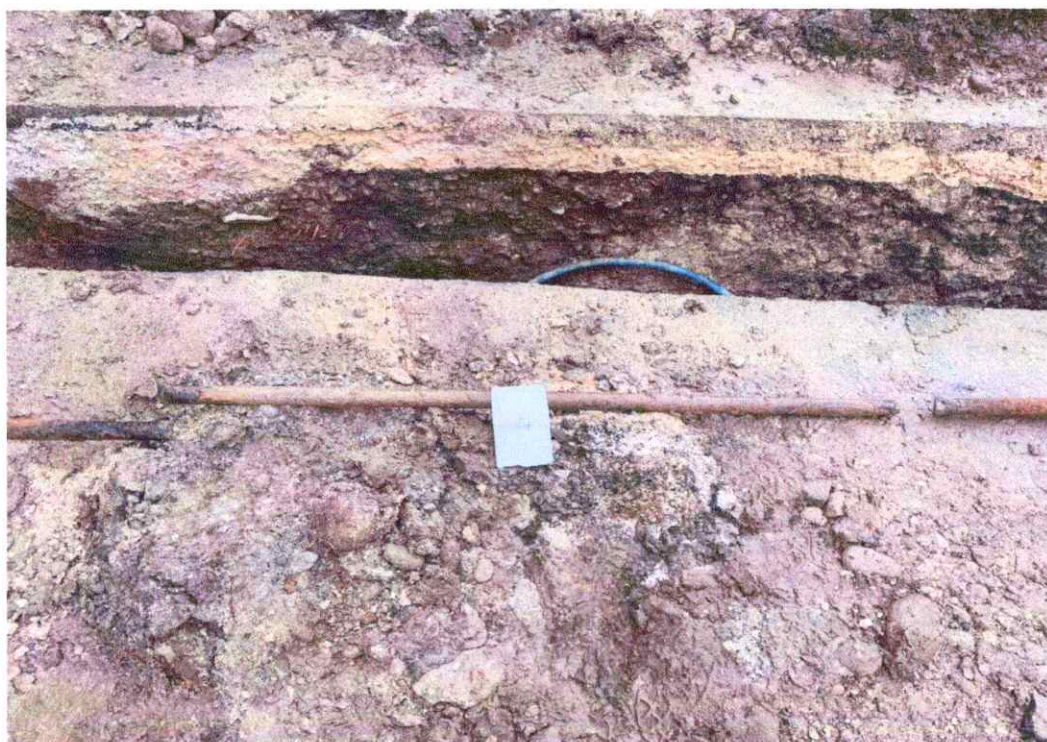
Την Παρασκευή 06-02-2026, οι έρευνες συνεχίστηκαν οπότε και προβήκαμε στην αποκοπή του επίμαχου τμήματος του σωλήνα. Με τη συνδρομή ειδικού εξοπλισμού της 8ης Ε.Μ.Α.Κ., το δίκτυο αποκόπηκε σε επτά (7) συνεχόμενα τμήματα τα οποία αριθμήθηκαν και κατασχέθηκαν από Αξιωματικούς της Δ.Α.Ε.Ε. για περαιτέρω διερεύνηση και ανάλυση αυτών (Εικόνα 13-21).

Γίνεται μνεία ότι το μεγαλύτερος μέρος του αποκομμένου τμήματος βρισκόταν υπογείως του εδάφους (περί τα 7,5 μέτρα) , ενώ μικρότερο τμήμα αυτού βρισκόταν υπεργείως (περί τα 2 μέτρα) επί της τοιχοποιίας του κτιρίου 2. Ακόμη, επισημαίνεται ότι το εντοπισθέν δίκτυο σωληνώσεων διαπιστώθηκε να παρουσιάζει σημαντικές διαβρώσεις και να βρίσκεται σε άμεση επαφή με το υπέδαφος (χώμα).

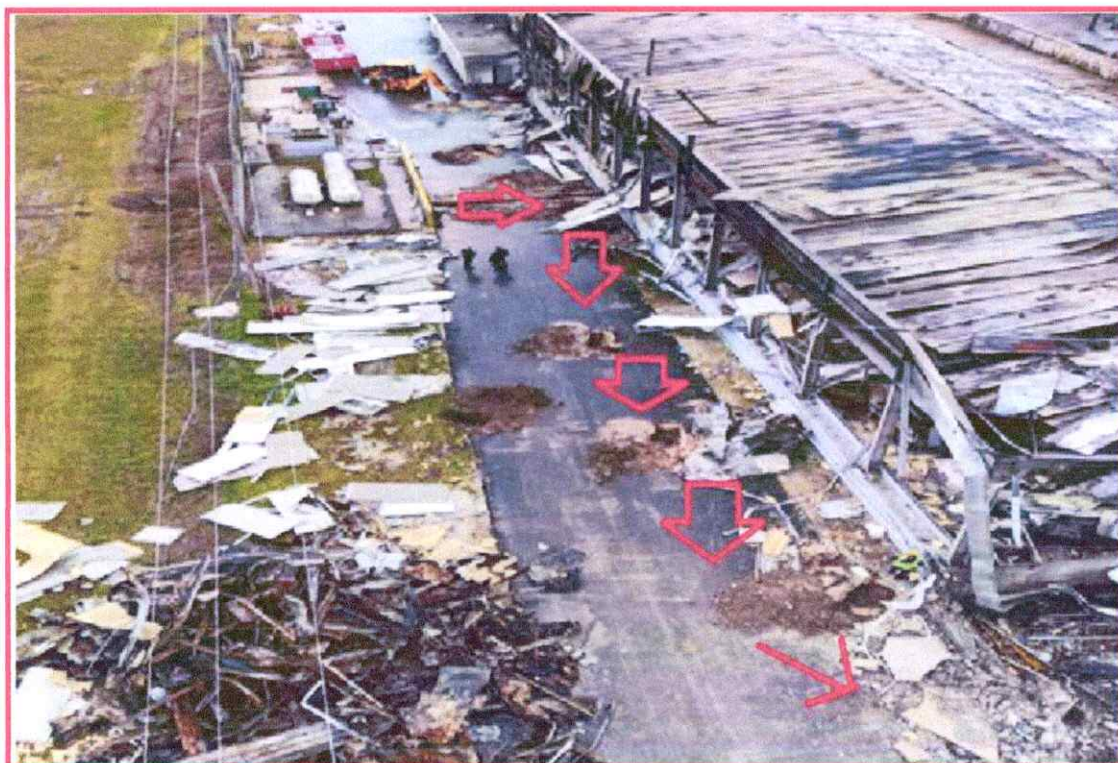
Εικόνα 22

Επιπλέον, ανοίχθηκαν πέντε (5) οπές στο έδαφος κατά μήκος του κτιρίου 2 κατά τη φορά που οδηγήθηκε η διαρροή στο επίμαχο υπόγειο και σημειώθηκε η έκρηξη (Εικόνα 22) τεκμηριώνοντας με τον τρόπο αυτό την πορεία που ακολούθησε υπογείως κάτω από την ασφάλτο το αέριο καύσιμο. Πλην των πέντε (5) ανωτέρω οπών, ανοίχθηκαν ακόμη δύο (2) οπές ως δείγμα αναφοράς προκειμένου να διαπιστωθεί το μέγεθος της συγκέντρωσης αερίου και σε άλλα σημεία πλην της προαναφερθείσας διαδρομής. Η μία (1) ανοίχτηκε σε αντίθετη κατεύθυνση από την διαδρομή που ακολούθησε η διαρροή μέχρι και το υπόγειο που έγινε η έκρηξη, ενώ η έτερη σε όμορο της επιχείρησης οικοπεδικό χώρο.

Σημειώνεται ότι μετά τις ως άνω ενέργειες διάνοιξης των οπών και την εμφάνιση οσμής υγραερίου σε όλο το μήκος της διαδρομής από τις υπέργειες δεξαμενές μέχρι και το υπόγειο τεκμηριώνεται πλήρως η διαρροή και η παρουσία υψηλών συγκεντρώσεων αυτού στη διαλαμβανόμενη αυτή διαδρομή με συσσώρευση του στο υπόγειο του κτιρίου 2, όπου και σημειώθηκε η έκρηξη (εικόνα 22).

- Κατά τη διάρκεια εργασιών εκσκαφής έγινε αντιληπτή οσμή υγραερίου.
- Με το άνοιγμα των οπών επί του εδάφους τεκμηριώθηκε η πορεία της διαρροής του αερίου μέχρι το υπόγειο του κτιρίου 2 της επιχείρησης και δικαιολογήθηκε πλήρως η συσσώρευσή του στον εν λόγω χώρο και εν συνεχεία η προκληθείσα έκρηξη.

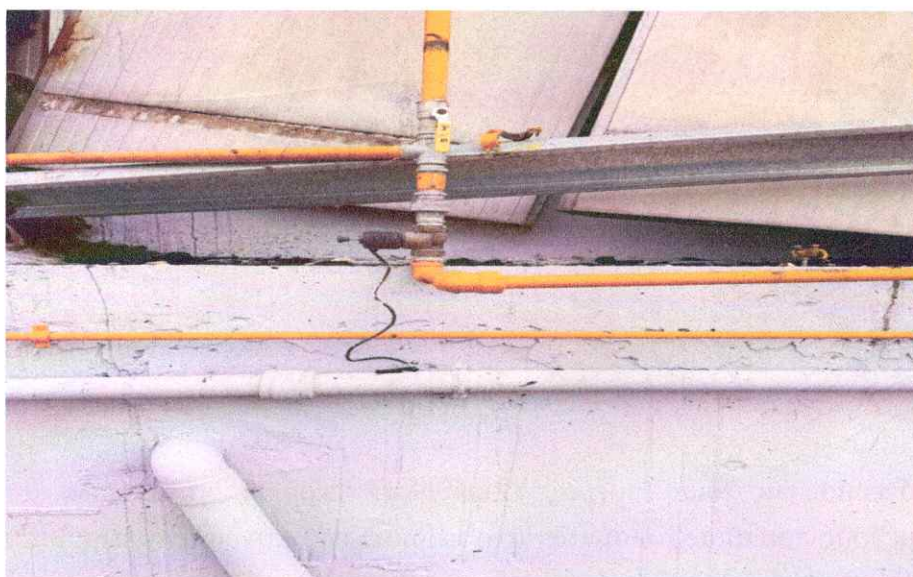
- Εντοπίστηκε ηλεκτροβάνα η οποία ήταν σε σημείο του δικτύου σωληνώσεως όπως αυτό έβγαινε από το έδαφος και υπεργειωνόταν εξωτερικά του κτιρίου 2. Η εν λόγω ήταν αποσυνδεδεμένη ενώ καλώδιο επί αυτής κρεμόταν (Εικόνα 23). Καθώς ο ρόλος αυτής είναι να διακόπτει την παροχή μόλις ανιχνεύσουν διαρροή οι ανιχνευτές, συνάγεται το συμπέρασμα ότι καθότι ήταν αποσυνδεδεμένη, δεν θα ήταν δυνατό να επιτευχθεί η διακοπή αυτή σε περίπτωση διαρροής.

Εικόνα 23: Ηλεκτροβάνα

- Το καλώδιο της ηλεκτροβάννας που βρισκόταν σε κλάδο διανομής δεν ήταν συνδεδεμένο και κρεμόταν. Αυτή ήταν σε σημείο του δικτύου σωληνώσεων όταν αυτό έβγαινε από το υπέδαφος και εμφανιζόταν εξωτερικά του κτιρίου 2.

- Ο ρόλος της είναι να διακόπτει την παροχή του αερίου προς τις καταναλώσεις όταν πάρει εντολή από τους ανιχνευτές για διαρροή.
- Συνάγεται το συμπέρασμα ότι ακόμη και να υπήρχαν ανιχνευτές διαρροής εντός του κτιρίου που κάηκε αυτοί δεν θα μπορούσαν να λειτουργήσουν αποτελεσματικά, καθότι η ηλεκτροβάννα ήταν αποσυνδεδεμένη και δε μπορούσε να επιτελέσει το κύριο σκοπό της, δηλαδή τη διακοπή παροχής αερίου.

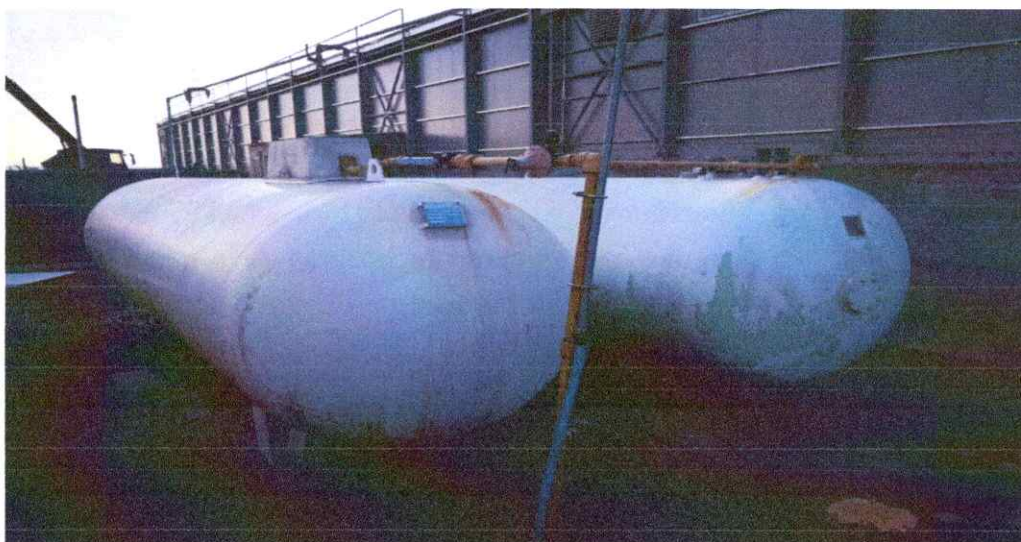
Εικόνα 24

- Οι δεξαμενές δεν έφεραν κανένα σύστημα καταιονισμού τη δεδομένη στιγμή. Εν αντιθέσει, σε φωτογραφία όπως αυτή ελήφθη το έτος 2024 απεικονίζεται η ύπαρξη συστήματος καταιονισμού ύδατος άνωθεν των διαλαμβανόμενων. Σημειώνεται ότι δεν έχει διακριβωθεί με τα έως τώρα στοιχεία που συλλέχθηκαν πότε τελέσθηκε η αφαίρεση αυτού.
